Die Brohltalbahn

11sm aktuell

Mitteilungen der Interessengemeinschaft
Brohltal-Schmalspureisenbahn e.V.
Beilage zum 26. Jahrgang - Nr. IV / 2014

Informationen zur Aufarbeitung der Mallet- Dampflokomotive 11sm

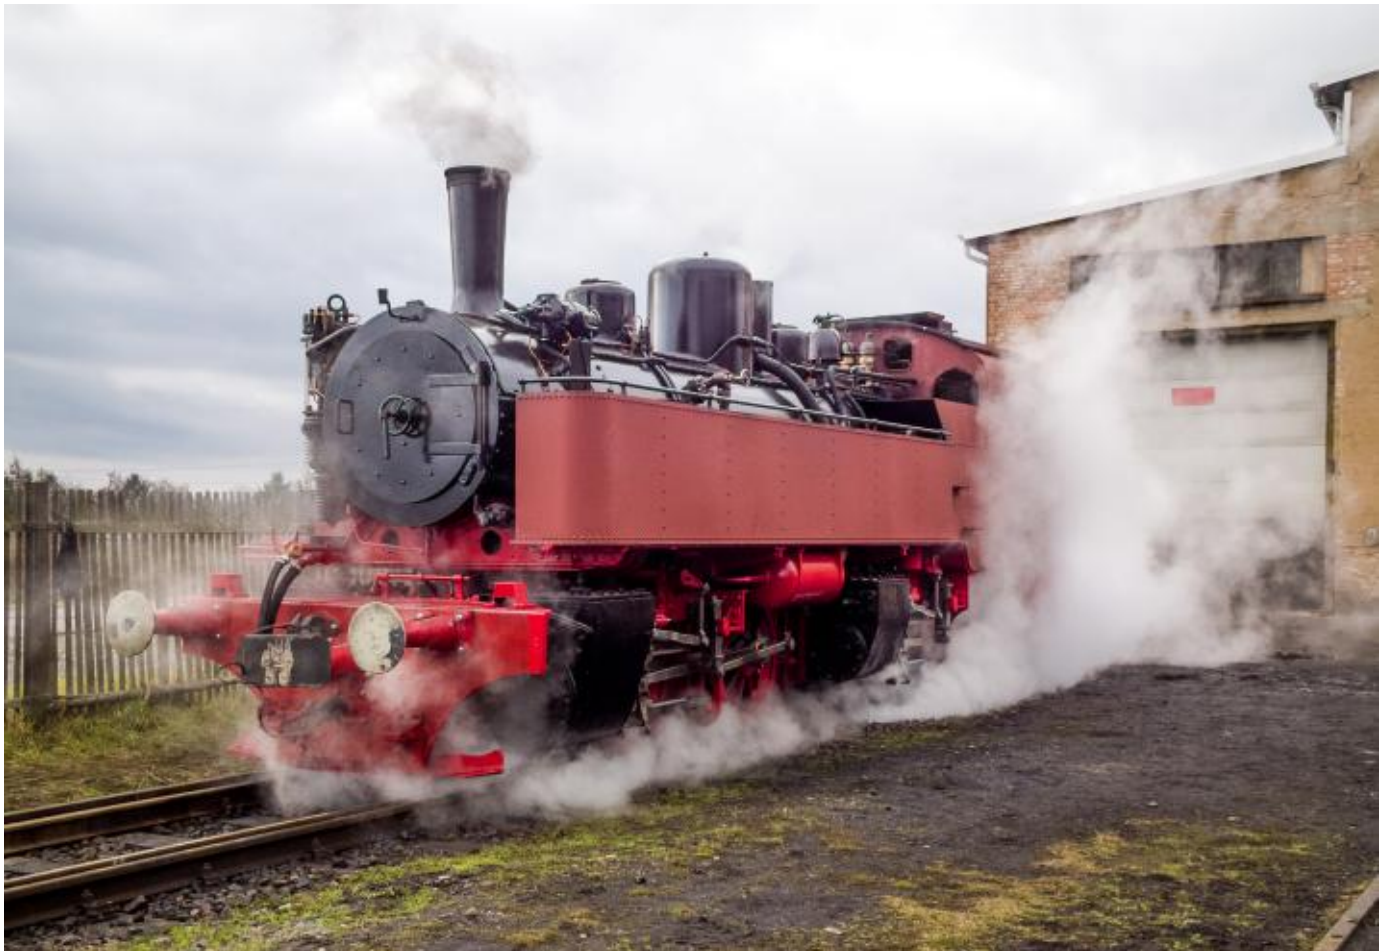
Am 16.12.2014 präsentiert sich Lok 11sm nach bestandener Warmdruckprobe auf dem Gelände der MaLoWa Bahnwerkstatt in Benndorf. In den kommenden Wochen muss nun neben der Fertigstellung der Lackierung und der Beseitigung der verbliebenen Mängel auch der Transport in das Brohltal organisiert werden.

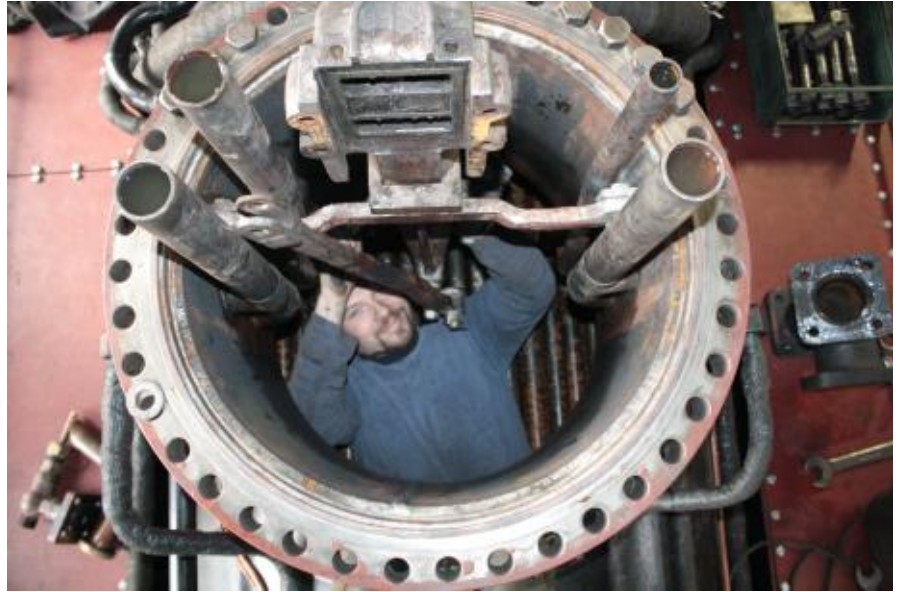
Ursprünglich sollte die Prüfung bereits am 03.11. durchgeführt werden. Allerdings musste diese wegen zu großer Undichtheiten abgebrochen werden. Hauptursache hierfür waren Wasserverluste an Abschlammschieber, Regler und an zwei undichten Schmelzstopfen in der Feuerbüchse. Um die Prüfung am folgenden Tag wiederholen zu können, wurden diese Probleme in einer konzentrierten Aktion der MaLoWa-Mitarbeiter unter Mithilfe der anwesenden Brohltalbahner Sven Schlenkrich, Harald Zimmer und Simeon Langenbahn bis zum folgenden Tag beseitigt. Hierfür war unter anderem das Öffnen des Domdeckels notwendig, um die Ursache der Reglerundichtigkeit zu untersuchen. Die Schmelzstopfen wurden in der Zwischenzeit neu ausgegossen, der Abschlammschieber demontiert und am Kessel blind verflanscht.

Zum Abdichten von Regler und Reglerknierrohr musste der Kessel durch den Dampfdom von innen befahren werden. Hier sehen wir Sven Schlenkrich, der zum Nachziehen der Verschraubung des Reglerknierrohrflansches auf dem Rohrspiegel liegt. Mittig ist der Flachschieberregler erkennbar, es fehlen allerdings Haupt- und Hilfschieber, links daneben das ausgegangene Reglergestänge. Beidseitig sind die Dampfentnahmerohre zu den außen am Dom montierten Eckventilen sichtbar.

den MaLoWa-Mitarbeitern und den Brohltalbahnern konnte sogar innerhalb weniger Stunden – nachdem leider nach Entfernen eines Blindflansches erneut eine Undichtigkeit im Bereich des Reglers entdeckt wurde – der Dom ein weiteres Mal geöffnet werden, um Regler und Reglerknierrohr zum Abdichten komplett auszubauen.

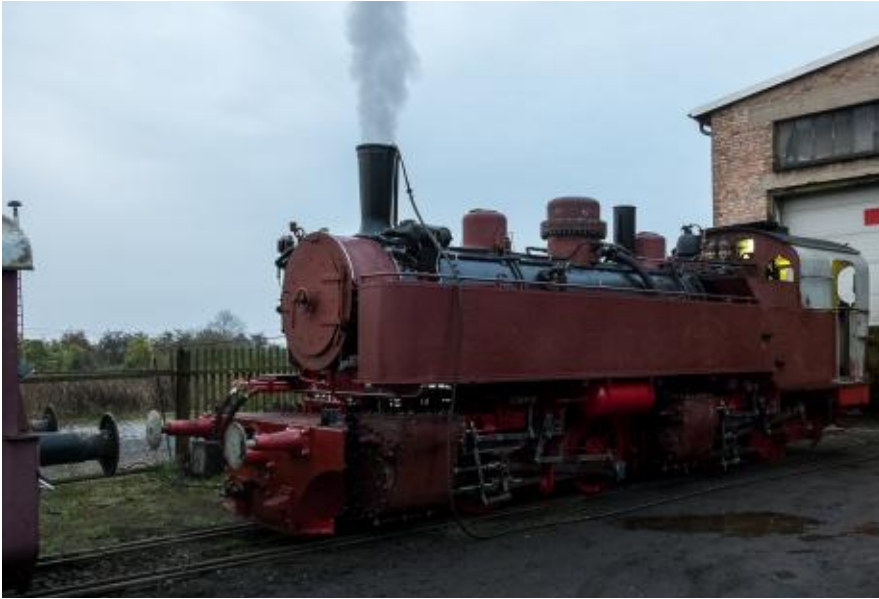
Seit 48 Jahren steigen am 06.11.2014 um 7 Uhr wieder die ersten Rauchschwaden aus dem Schornstein der 11SM. Noch brennt das Feuer nur mit Holz und es wird noch einige Zeit dauern, bis das Wasser im Kessel zu kochen beginnt.

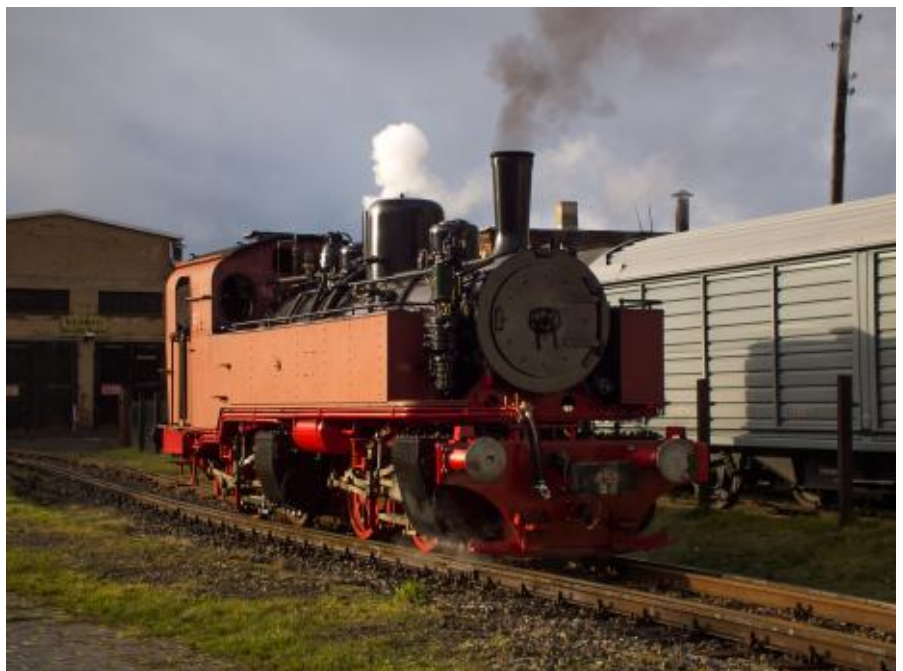
Dampflokomotive 11sm auf Probefahrt auf dem Probefahrgleis der MaLoWa Bahnwerkstatt. Inzwischen ist auch die Domhaube auf dem Kesselscheitel montiert.
