11sm Aktuell

Mitteilung der Interessengemeinschaft
Brohltal-Schmalspureisenbahn e. V.

Informationen zur Aufarbeitung der Mallet-Dampflokomotive 11sm

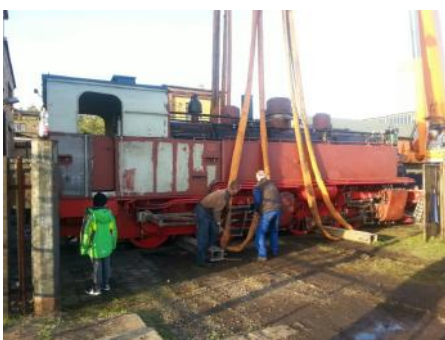
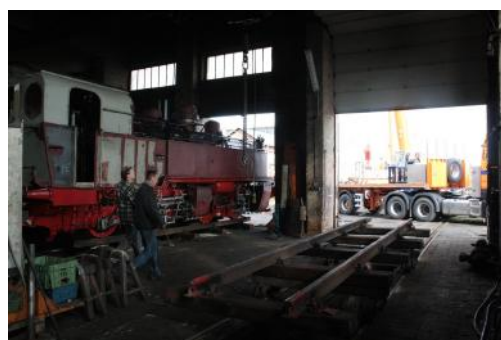
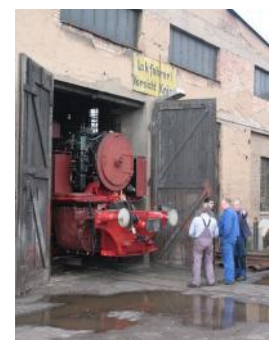
Am 24.10.2014 vor der Lokwerkstätte konnte sich die Lokomotive präsentieren. Die unteren Bilder zeigen das Umsetzen der Lok auf das Vierschienengleis am Tage zuvor. Sie wurde vom Werkstattgleis auf das Vierschienengleis umgesetzt und kann jetzt auf dem vorhandenen Meterspurgleis bewegt werden.

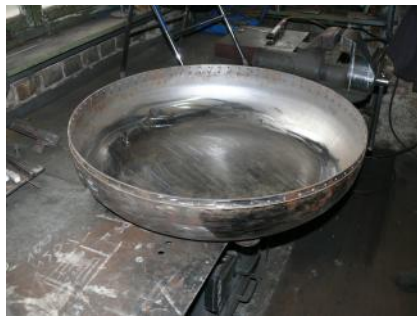
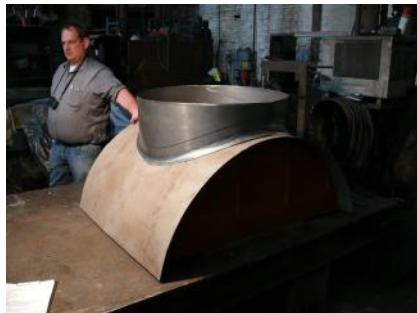
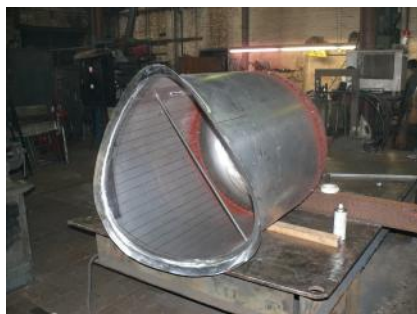
Die abhanden gekommene Domhaube wurde in der eigenen Werkstatt der MaLoWa fertiggestellt. Nachdem die Versuche, diese in einer anderen Werkstatt zu fertigen, wegen des Konkurses dieser Werkstatt nicht zum Ziel führten. Die Domhaube ist das letzte noch fehlende Bauteil der Lok. Vor Auslieferung erhält sie als letzten großen Arbeitsvorgang ihre endgültige Lackierung.

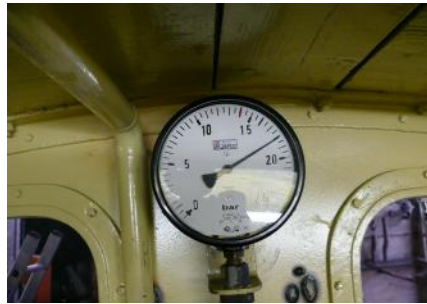
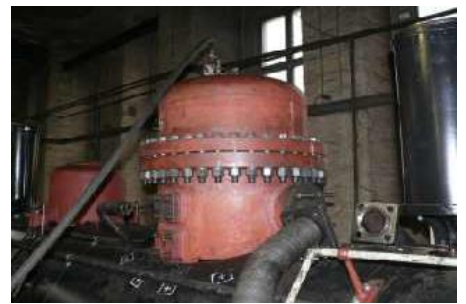
Am 04.11.2014 erfolgte die erfolgreiche Wasserdruckprobe des Lokomotivdampfkessels. Im Bild links steht der Zeiger des Manometers auf 18,2 bar. Dies ist der erforderliche Prüfdruck. In den nächsten Tagen wird die erste Prüfung des Kessels unter Dampf gemäß §33 der ESBO (Eisenbahn-Bau- und Betriebsordnung für Schmalspurbahnen) im Beisein des Sachverständigen vom Technischen Überwachungsverein Nord erfolgen.

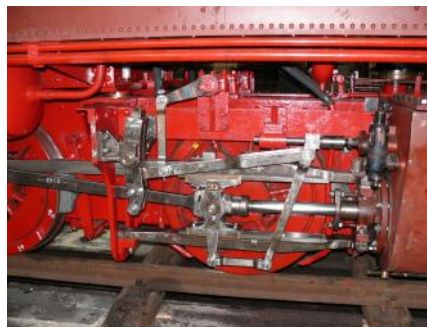
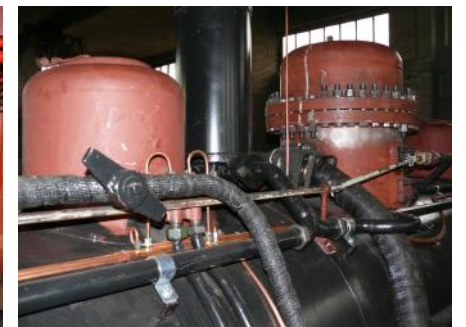
Einige Zeit werden noch die Einstellarbeiten zur Steuerung erfordern. Alle Leitungen, auch für die elektrische Anlage, sind verlegt.

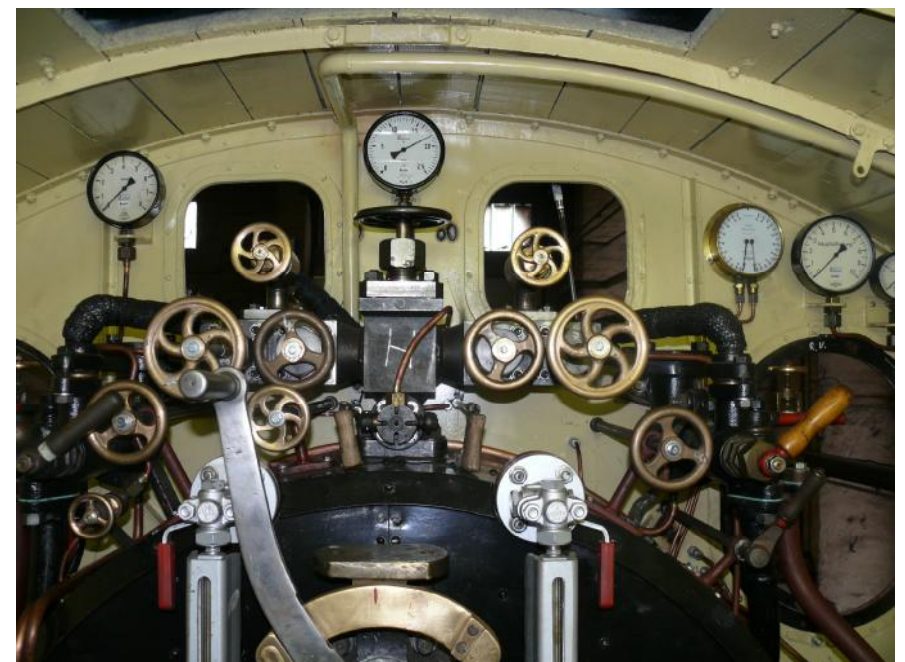
Fast fertiggestellt präsentieren sich die neuen Armaturen zur Bedienung der Lok. Gut in der oberen Mitte zu erkennen ist der neue Armaturenstutzen mit dem Hauptabsperrventil.
