11sm Aktuell

Mitteilung der Interessengemeinschaft
Brohltal-Schmalspureisenbahn e. V.

Informationen zur Aufarbeitung der Mallet-Dampflokomotive 11sm

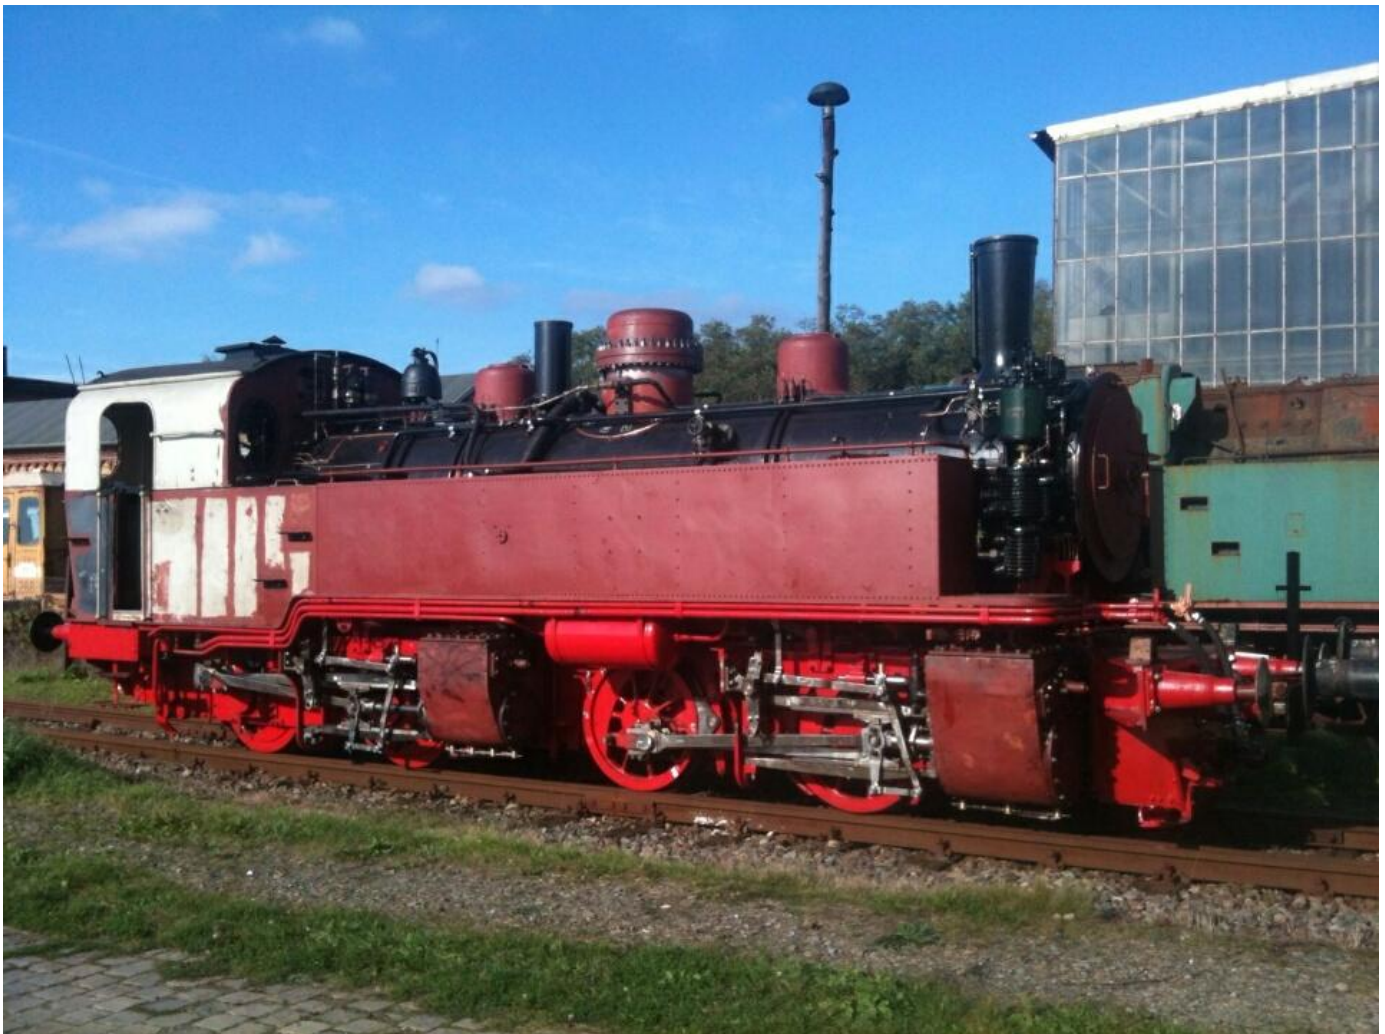
Am 24.10.2014 vor der Lokwerkstätte konnte sich die Lokomotive präsentieren. Die unteren Bilder zeigen das Umsetzen der Lok auf das Vierschienengleis am Tage zuvor. Sie wurde vom Werkstattgleis auf das Vierschienengleis umgesetzt und kann jetzt auf dem vorhandenen Meterspurgleis bewegt werden.
